RIZKAN

Ulusoy İskehanı RESTORASYONU

Mahmutpaşa / Fatih

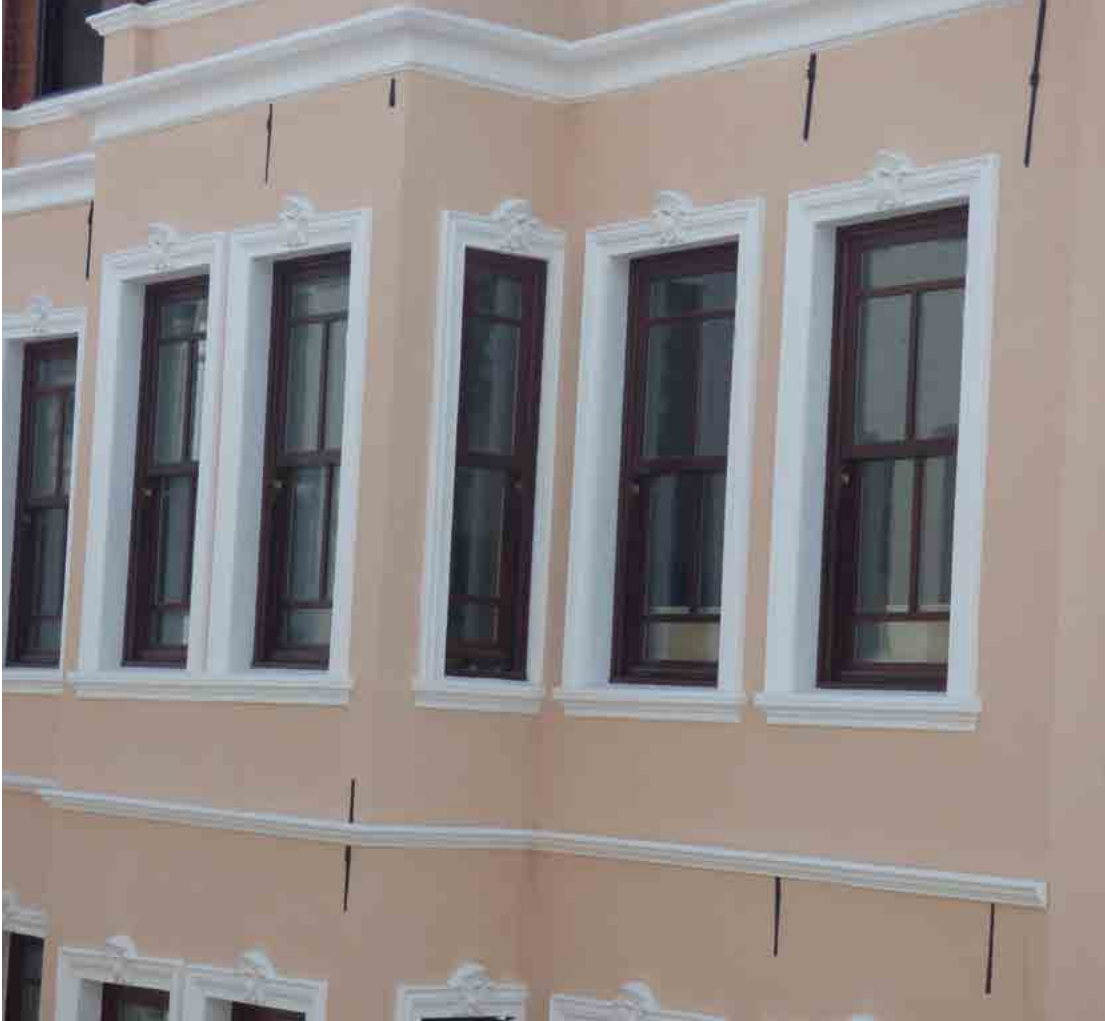
Tarihi Yapılarda Silme ve Söve Yapımı

Kat ve saçak silmeleri taş söve gibi dış cephe elemanları olumsuz dış hava koşullarında, deprem vb doğal afetlerde, insan tahribatıyla ve organizmalar nedeniyle bozulmaya uğrar. Bu bozulmalar sonucu söve bütünlemesi yada özgün malzemelerden söve yapılır.

Söve yapımında keten, kırık, tatlı kireç, paslanmaz demir çubuk gibi malzemeler kullanılmaktadır.

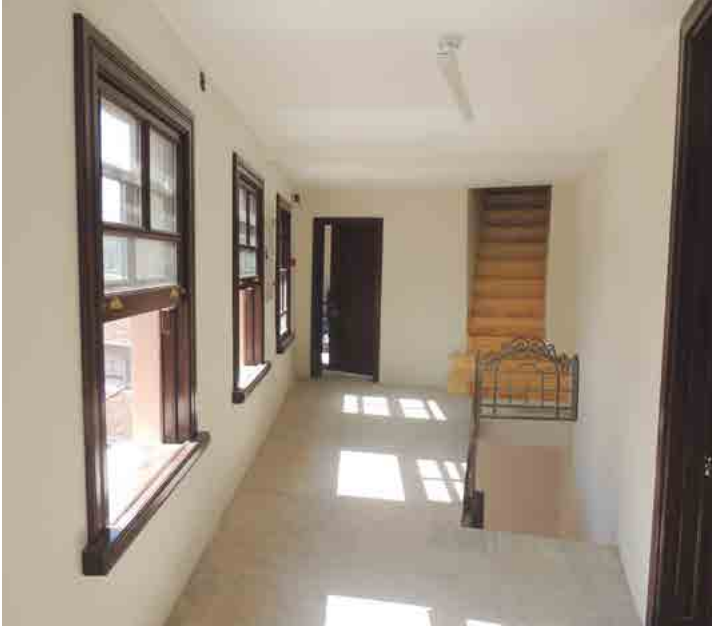
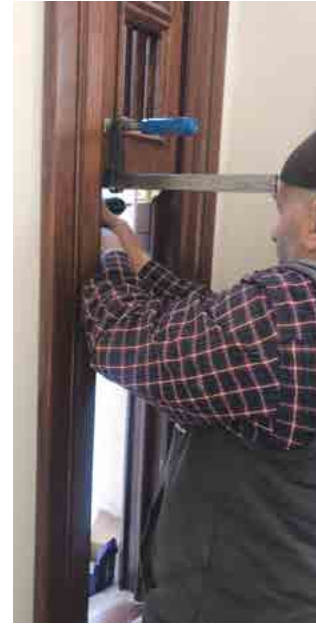
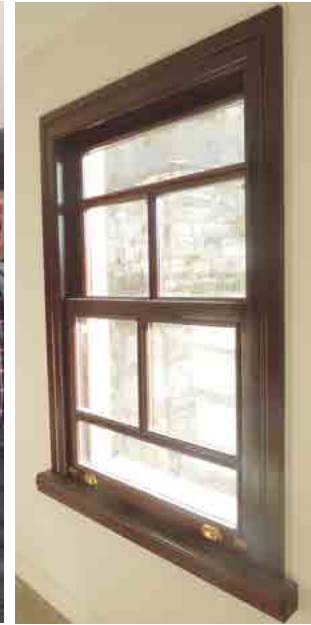
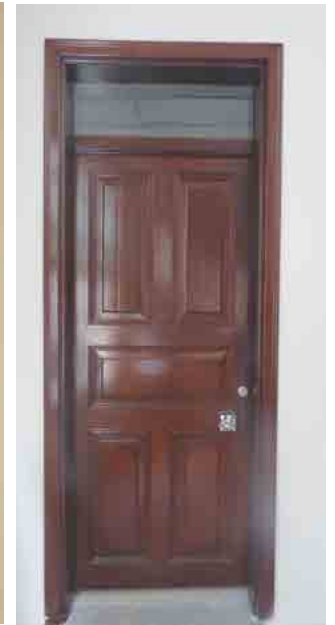
Tarihi Yapılarda Ahşap Giyotin Pencere Yapımı

Giyotin pencere; yukarı, aşağı yönde hareket eden penceredir. Daha çok tarihi yapılarda görülen giyotin pencereler, mimarinin gelişmesi ile yeni yapılarda da kullanılmaya başlanmıştır. 18. Ve 19.yy'lerde bulunan yapılarda sıklıkla giyotin pencerelere rastlamak mümkündür.

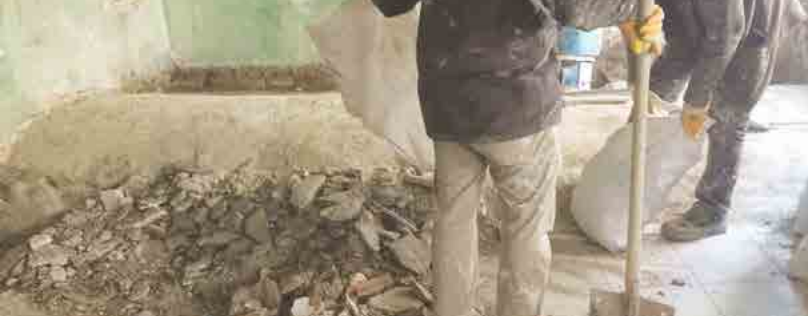
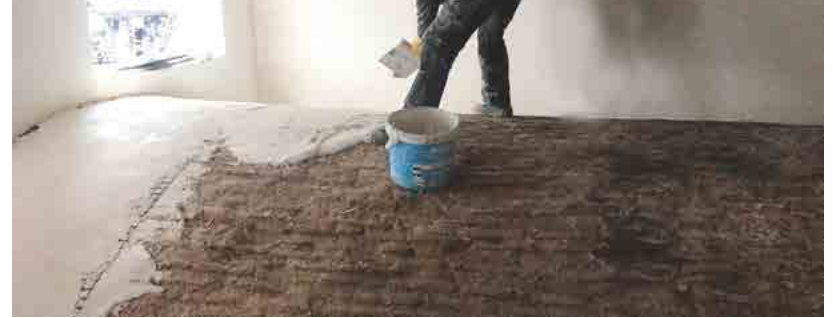
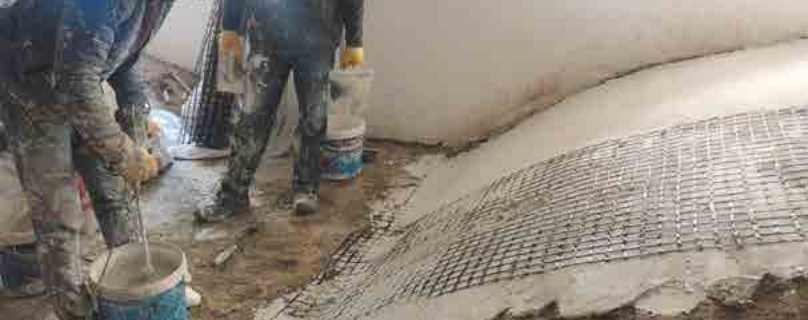
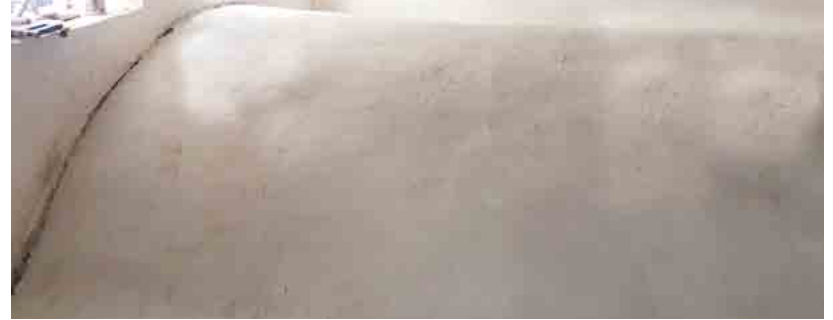
Tarihi Yapılarda Tonoz Güçlendirme

Kemer, kubbe ve tonoz gibi egrisel elemanlar donatı içermedikleri için basınca karşı çalışırlar. Çekme Kuvvetlerinde hasara uğrarlar. Simetrik olmayan yüklemeler, farklı oturmalar ve deprem etkileri, taşıyıcı elemanlarda çekme gerilmesinin yoğunlaştığı yerlerde, çatlakların oluşuma sebep olur. Böylece yük aktarımının sürekliliği kaybolur ve bölgesel göçmeler/çatlamlar ve dökülmeler gözlenir.

Güçlendirme fileleriyle yapılan tonoz güçlendirmesi yapıya yüksek çekme dayanımı, süneklik, durabilite sağlar. Binaya zarar vermeden güçlendirilmesini sağlar.

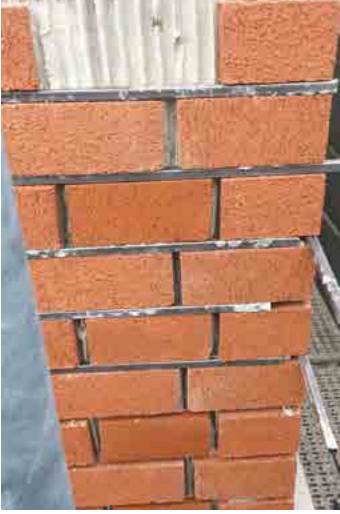
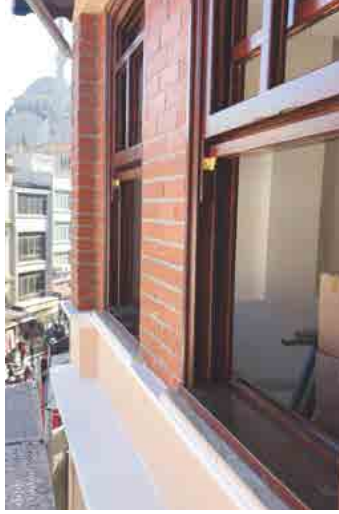
Tarihi Yapılarda Tuğla Kullanımı

19.yy ortalarına kadar İstanbul'un büyük bir bölümü ahşap binalardan oluşuyordu. Nüfusun artmasıyla şehir merkezinde bulunan boş arsalara, bitişik ahşap yapılar yapılması büyük yangınlara sebep olmuştur. 20.yy başlarında mimaride batılılaşma ve yangınlar sebebiyle kargir binaların yapımı hız kazanmıştır. Tuğla bu konuda ön plana çıkmıştır.

Kargir binaların restorasyonunda özgün tuğlanın onarım, bakım ve temizleme işlerini özenle yapmaktayız.

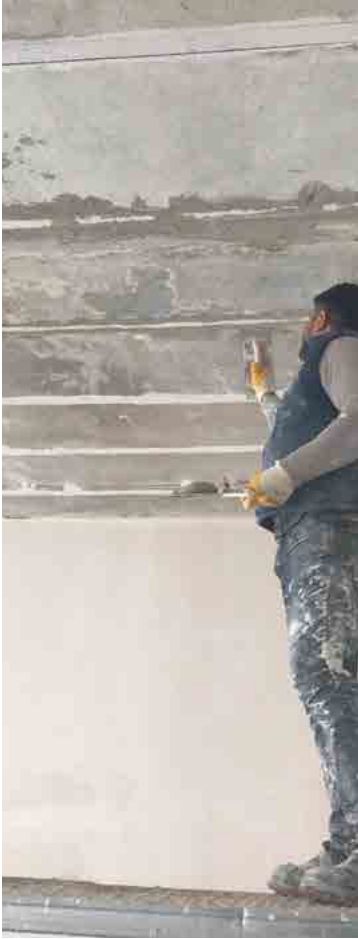
Tarihi Yapılarda Adı Volta Döşeme

0.50 – 0.56 m. aks aralığında bir dizilmiş olan profiller arasında üç tuğladan yapılan tonoz döşemedir.

Tuğlaları bağlayıcı olarak genellikle yapının yaşına uygun olarak özel karışım harçları kullanılır. Tuğlaların üstü pütrel başlıklarının seviyesine kadar cüruf ile doldurularak tesviye edilir ve döşeme kaplaması yapılır.

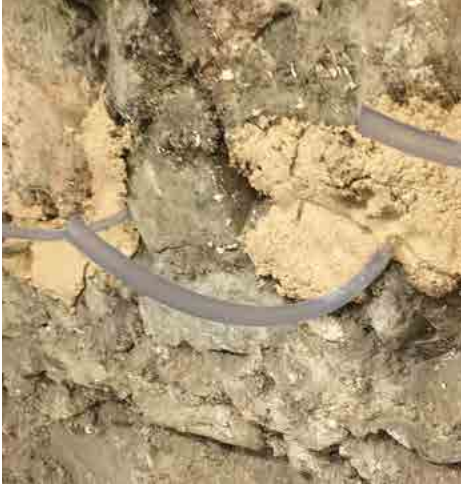
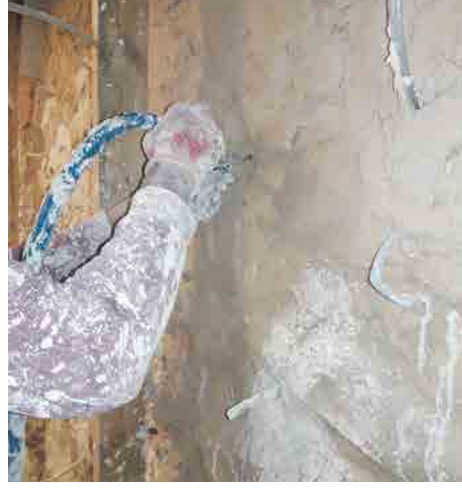
Özgün Malzeme Enjeksiyonu ile Güçlendirme

Enjeksiyon uygulaması tarihi yapıların onarımında veya mimari elemanlarda sürekli boşlukların bulunduğu durumlarda çatlakların doldurulmasında kullanılan en yaygın yöntemlerden biridir. Hasar görmüş yapının devamlılığının ve dayanımının, iç yapısını ve yük taşıma kapasitesini değiştirmeden, geri kazanılmasını sağlar. Kullanılan enjeksiyon malzemesi tarihi yapılardaki özgün malzemeye uygun olarak kullanıldığı müddetçe, enjeksiyon uygulamasının çağdaş restorasyon kuramı oluşturmak için yapılan düzenlemelerin en önemlilerinden biri olan Venedik Tüzüğü tarafından kabul görür.

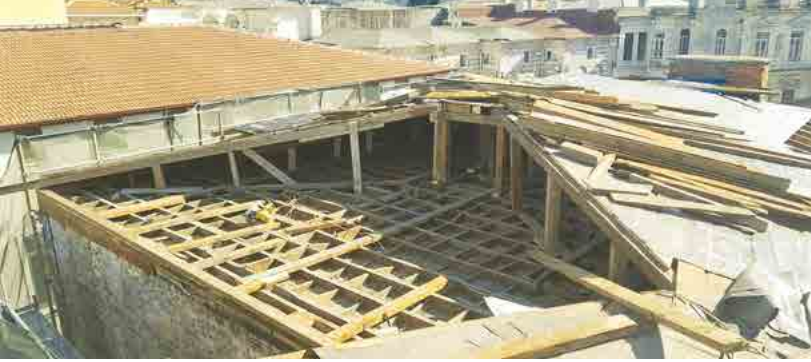
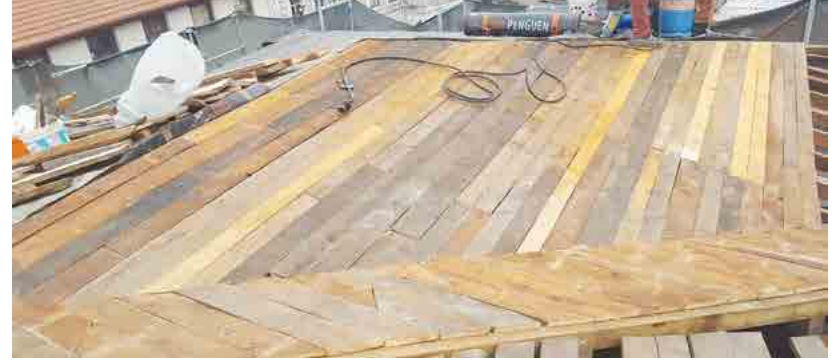
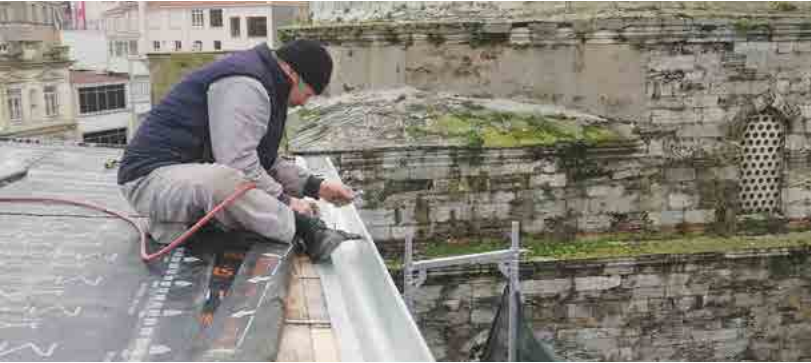
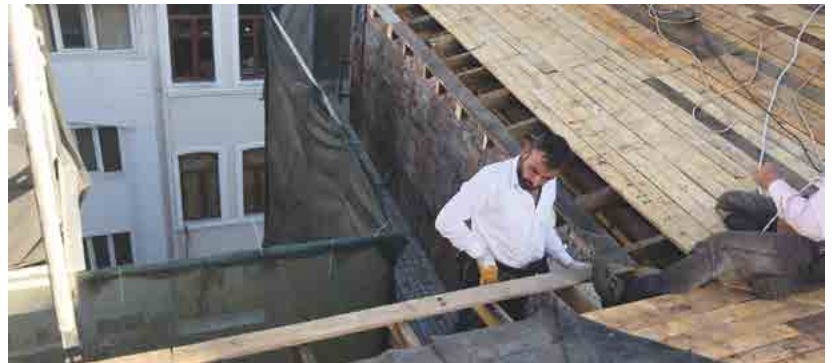
Ahşap Çatı

Çatılar taşıyıcı kısım ve çatı kaplaması olmak üzere iki kısımdan oluşmaktadır. Çatı tamiri işlemlerinde taşıyıcı sistem ve kaplama kısımları ayrı ayrı değerlendirilmeli eskimiş yıpranmış elemanlar yenisi ile değiştirilmelidir.

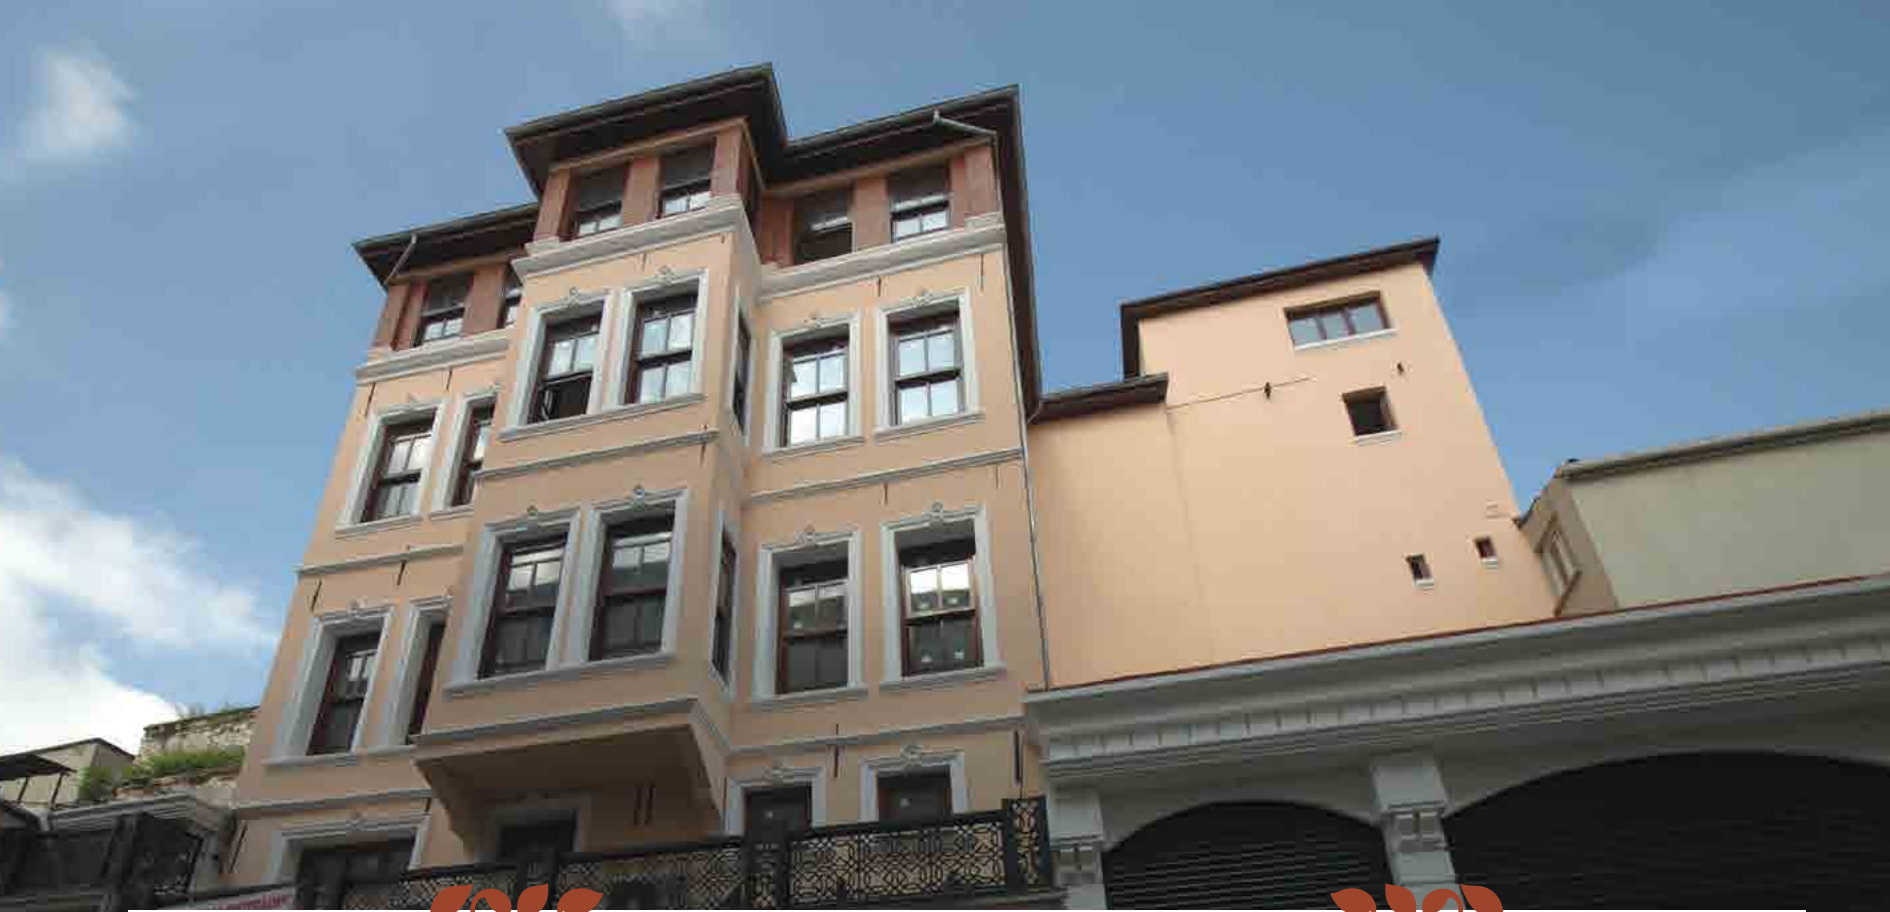
ULUSOY HAN'IN MİMARÎ HUSUSİYETLERİ

Batı etkisindeki mimari anlayışla inşa edilen yapıların giderek arttığı XIX. yüzyıl İstanbul'unda Ulusoy İş Hanı, Türk evinin özgün karakteristik özelliği olan payandalı cumbalı yapısı, yüksek tavanları, Anadolu Selçuklu dönemi figürlü cephe süslemeleri ve aslan başlıklı söveleri ile kendine özgü bir sivil mimari anlayış ile inşa edilmiştir.

15 oda, 2 hela, 3 hol, 1 hamam, 1 ardiye, 1 seyir terası ve 5 işyerinden oluşan kargir binanın temel duvarları moloz yığma taş tekniği ile örülmüş, zemin kat işyerleri ile üst kat duvarları, prese tuğla kenetli demir bağlarla yapıya mukavemet kazandırılarak inşa edilmiştir. İşyeri tavanları pişmiş toprak tuğla tonoz ile örtülmüş, üst kat tavanları tuğla örmeli volta tavan şeklinde yapılmıştır. Pencereler, ahşap giyotin penceredir.
