Kapalıçarşı

BİR RESTORASYON HİKAYESİ

Kapalı Çarşı Çatı Restorasyonu Projesi

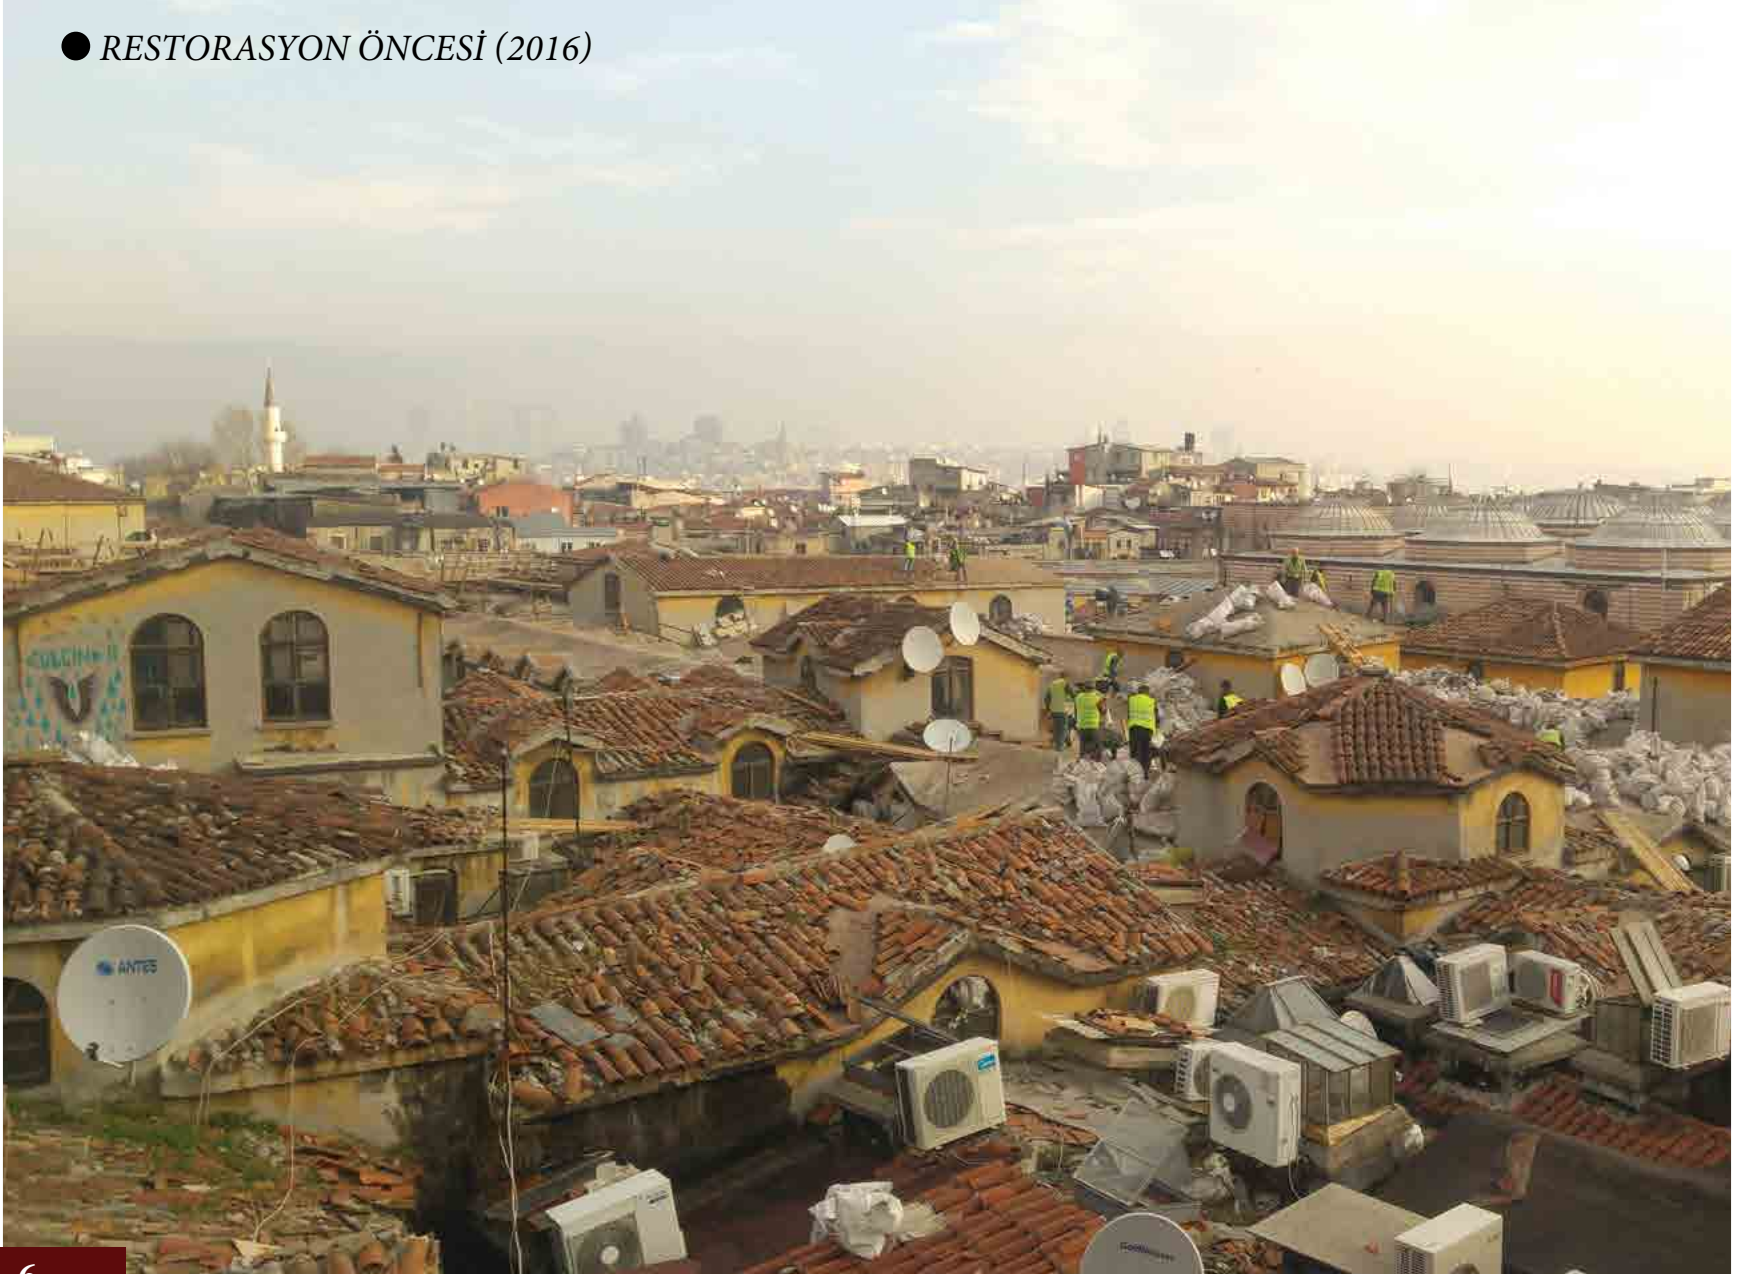
● RESTORASYON ÖNCESİ (2016)

Kapalıçarşı'nın çatısı, restorasyon çalışmamızdan önce yapının en çok hasar görmüş ve değişikliğe uğramış bölümüydü. Son yapılan restorasyon çalışmasında çatı üzerinde yer yer 10-12 cm'yi bulan beton tabakası uygulanmıştı. Restorasyon çalışmamızda çatı muhdeslerden arındırılmış, neredeyse tamamı hasarlı kiremitleri değiştirilmiş, yağmur suyunun çatıdan uzaklaştırılması için gerekli müdahaleler yapılmıştır.

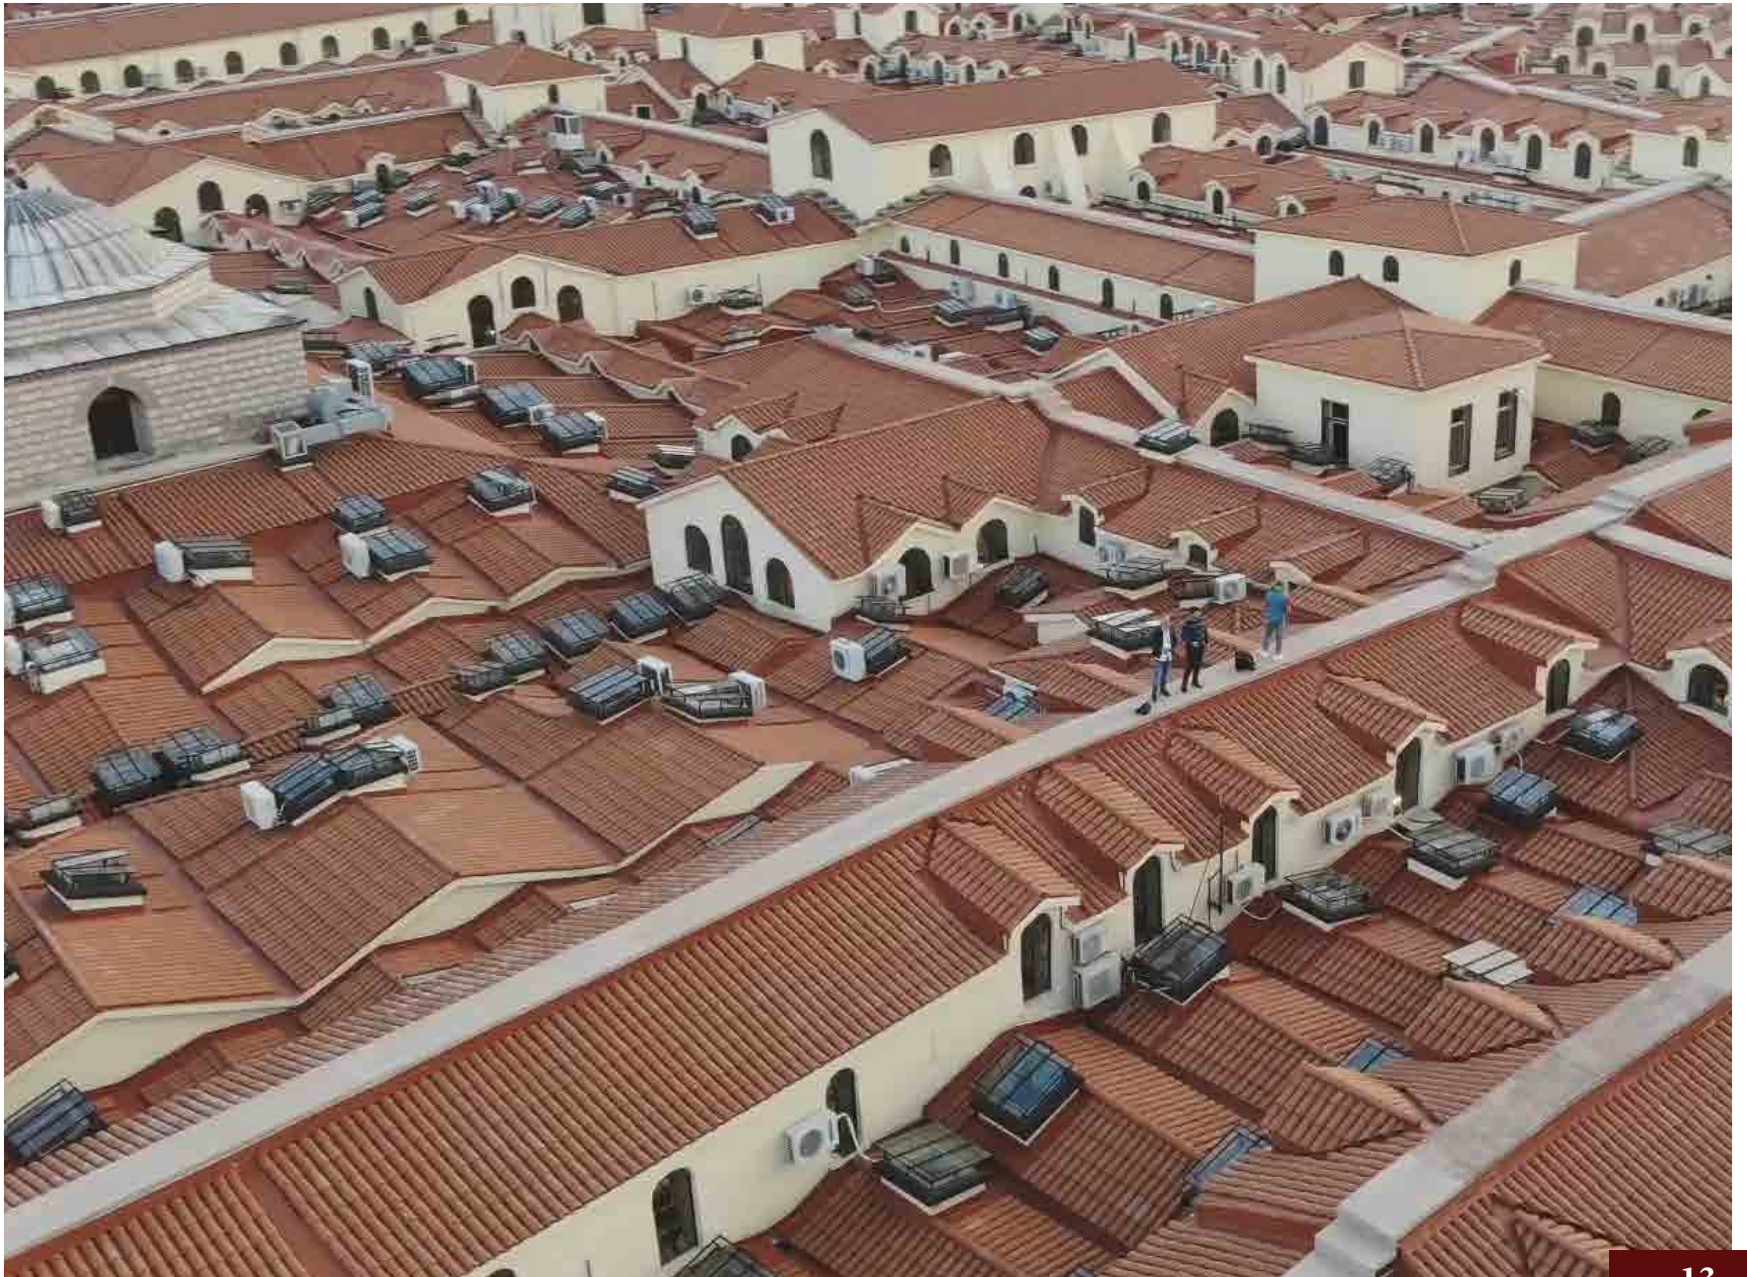
Membran Uygulaması

Çatıda su yalıtımını sağlamak amacıyla tüm yüzey membran ile kaplanmıştır. Bu malzemenin esneme kabiliyeti yüksek olduğundan baca dibi, parapet dönüşü gibi detaylarda tam verimlilik sağlanmıştır.

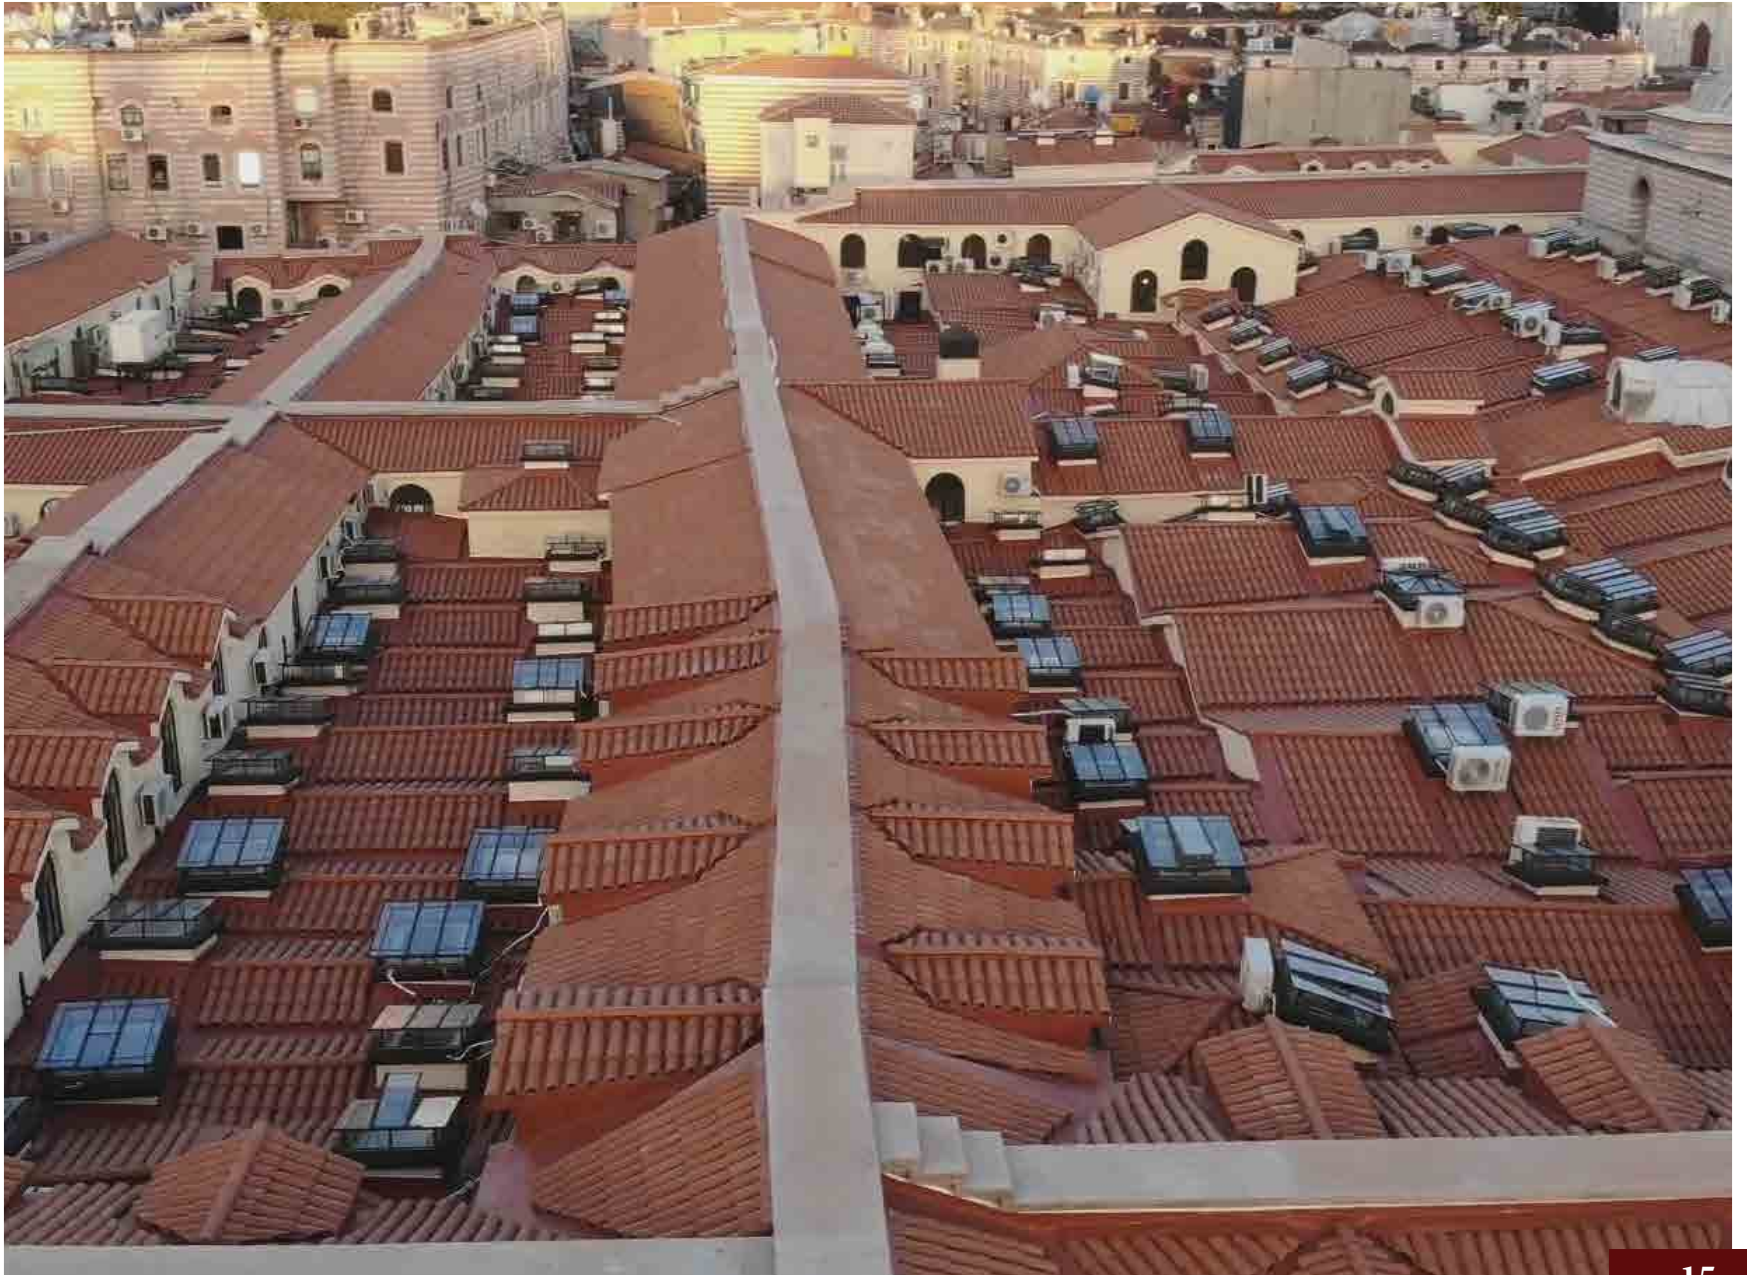
Çatı Formunun Düzeltilmesi

Çatı formunun özgün halinden uzaklaşmasına yol açan müdahaleler uğradığı anlaşılmaktadır. Bu kısımlar niteliksiz eklentilerden arındırılarak belirlenen ideal formda ve uygun malzeme ile yenilenmiştir.

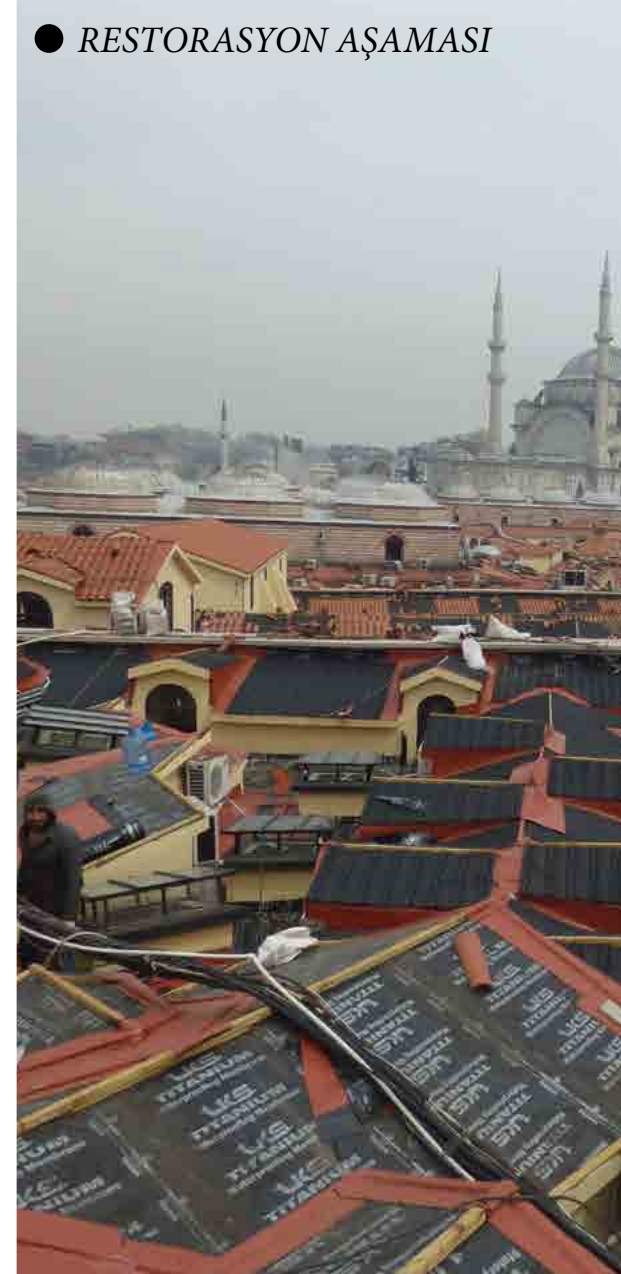
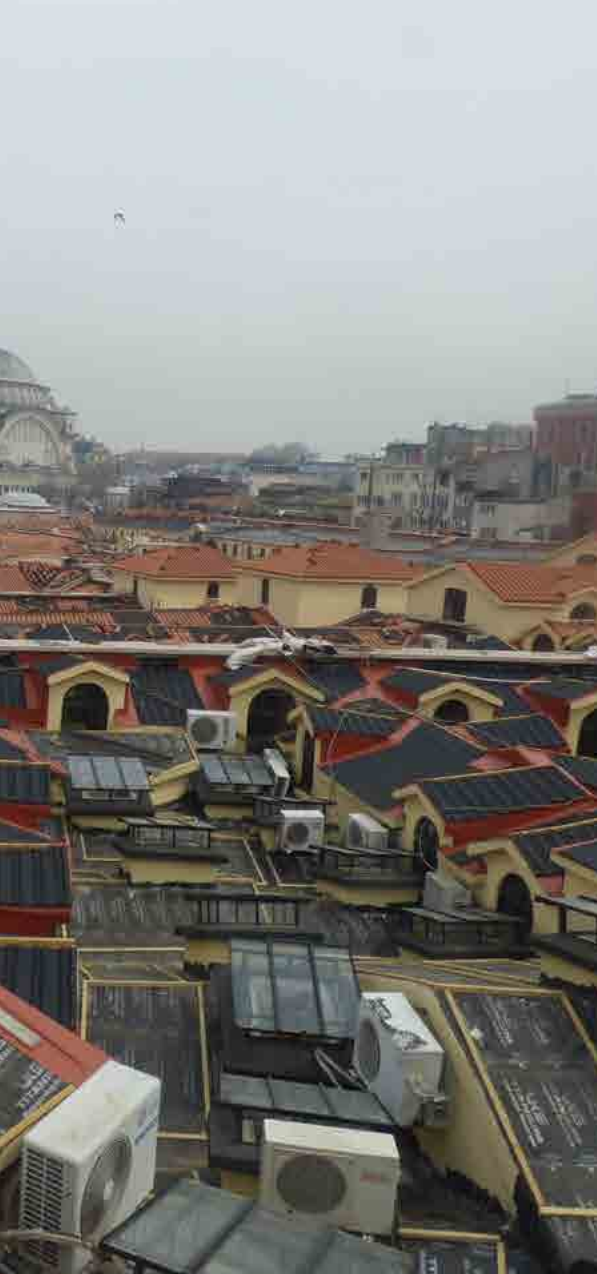
● RESTORASYON AŞAMASI

Rufoline, genellikle çatısı alaturka kiremit ile kaplı olan tarihî yapıların restorasyonunda kullanılan tam su geçirimsiz ideal bir su yalıtım sistemidir. Bu uygulama aynı zamanda kiremitlerin düzgün bir şekilde yerleştirilmesine olanak sağlayarak estetik bir görünüm kazandırır. Kapalıçarşı çatısı için bu malzeme tercih edilerek yapının yağmur, kar vb. hava koşullarından asgari şekilde etkilenmesi amaçlanmıştır.

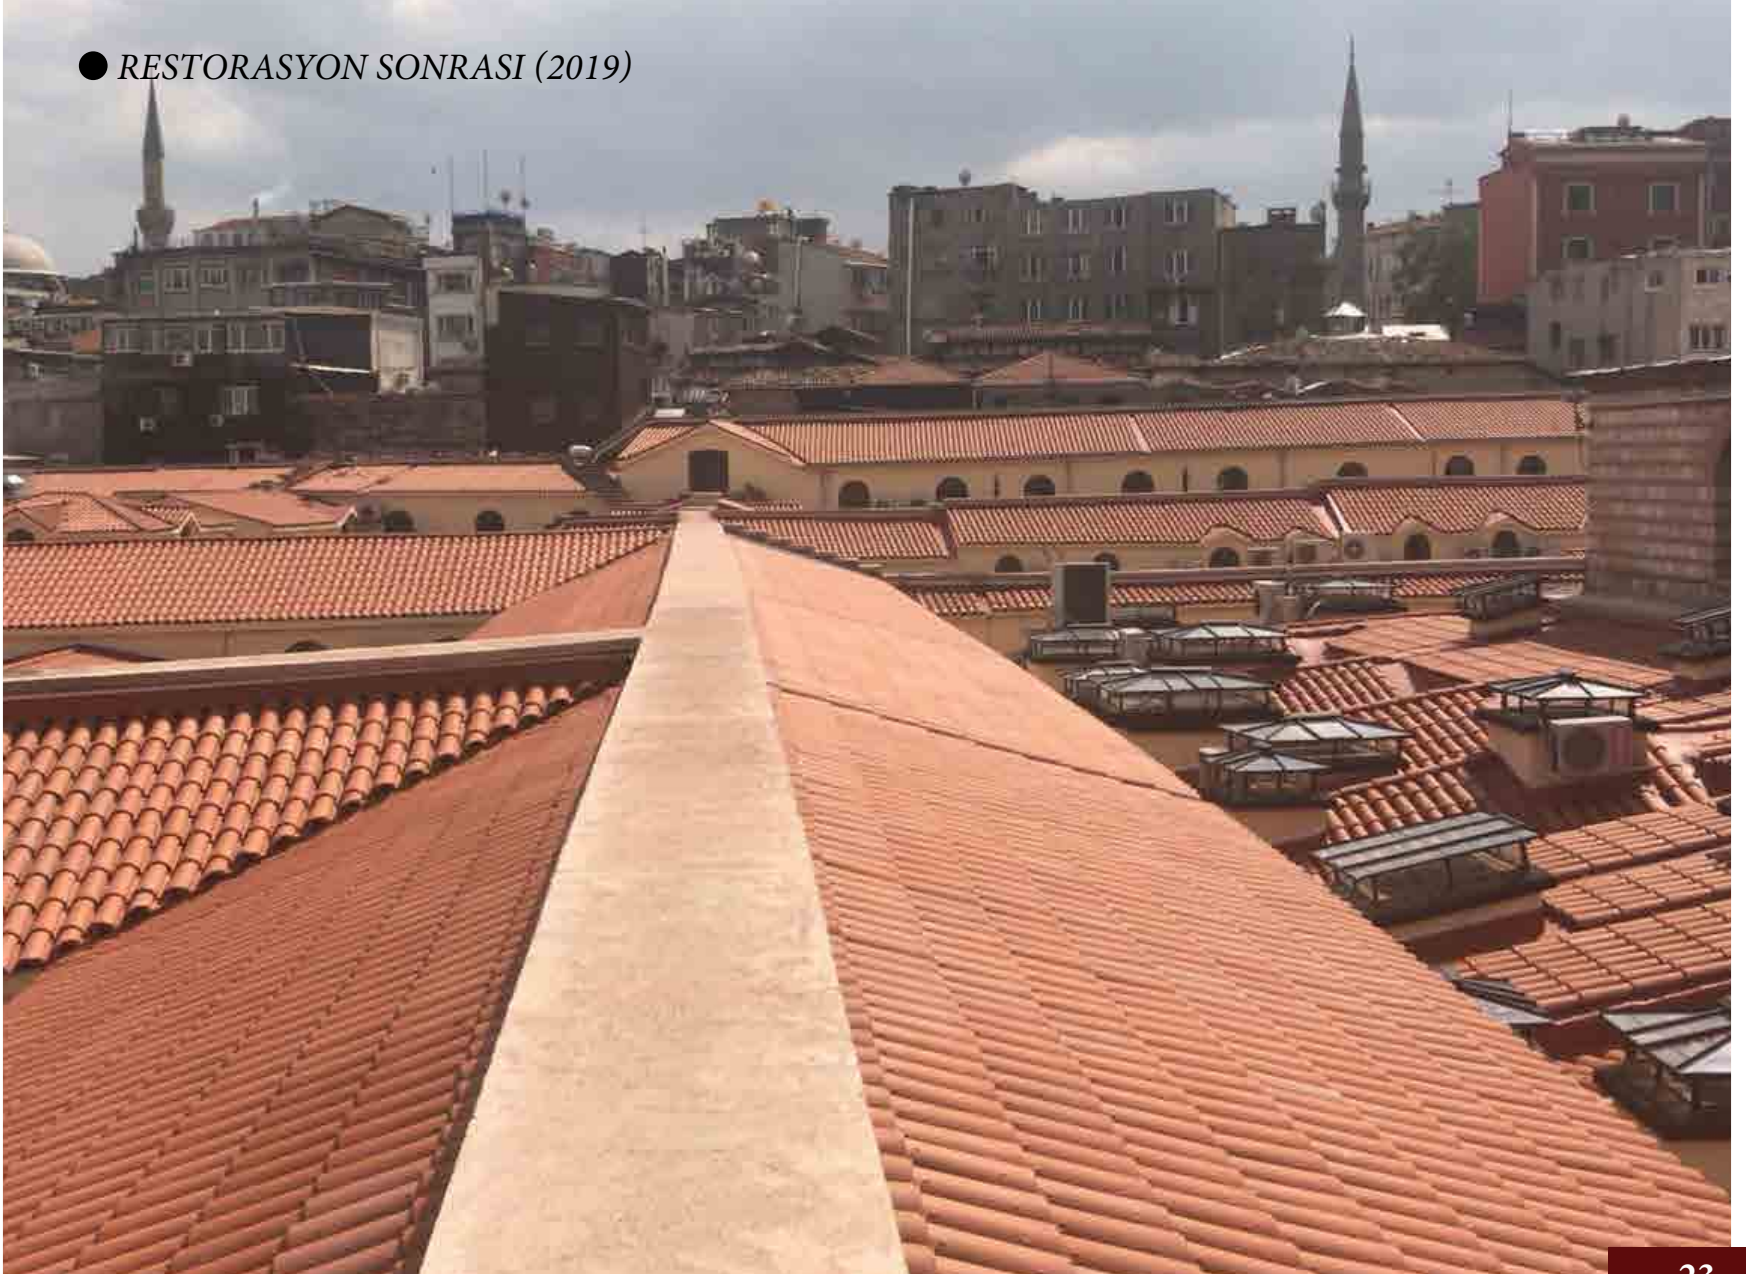
● *RESTORASYON SONRASI (2019)*

Bir önceki restorasyonda harçlı teknik ile kurulan alaturka kiremit sistemi yapıya yük bindirdiđi için harçsız, kuru ve kancalı sistem ile yenilenmiştir. Bu sayede yapıya binen yük %87 oranında azaltılmıştır.
