# DOĞUBANK İŞ HANI

Bedri Rahmi Eyüpoğlu  
Mozaiği

RİZKON

## **MOZAİK CEPHEDE BAKIM ONARIM KORUMA ÇALIŞMA RAPORU**

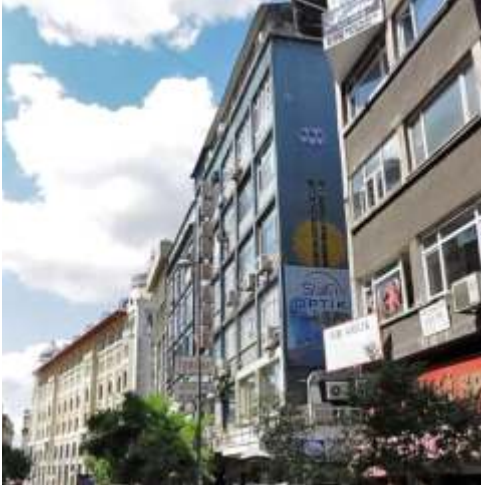
•Cephe kaplamaları yapılmadan (2013 öncesi)  
Doğubank Bedri Rahmi Eyüpoğlu Mozaïği

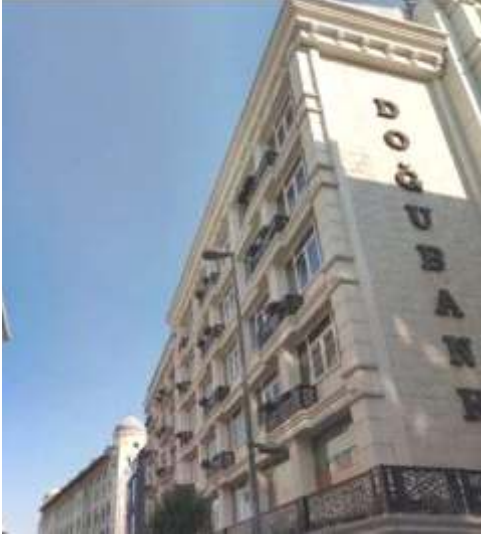
•2013 yılında Fatih Belediyesi tarafından yapılması  
zorunlu olan prekast cephe giydirmesi sonrasında  
yapının görünümü.

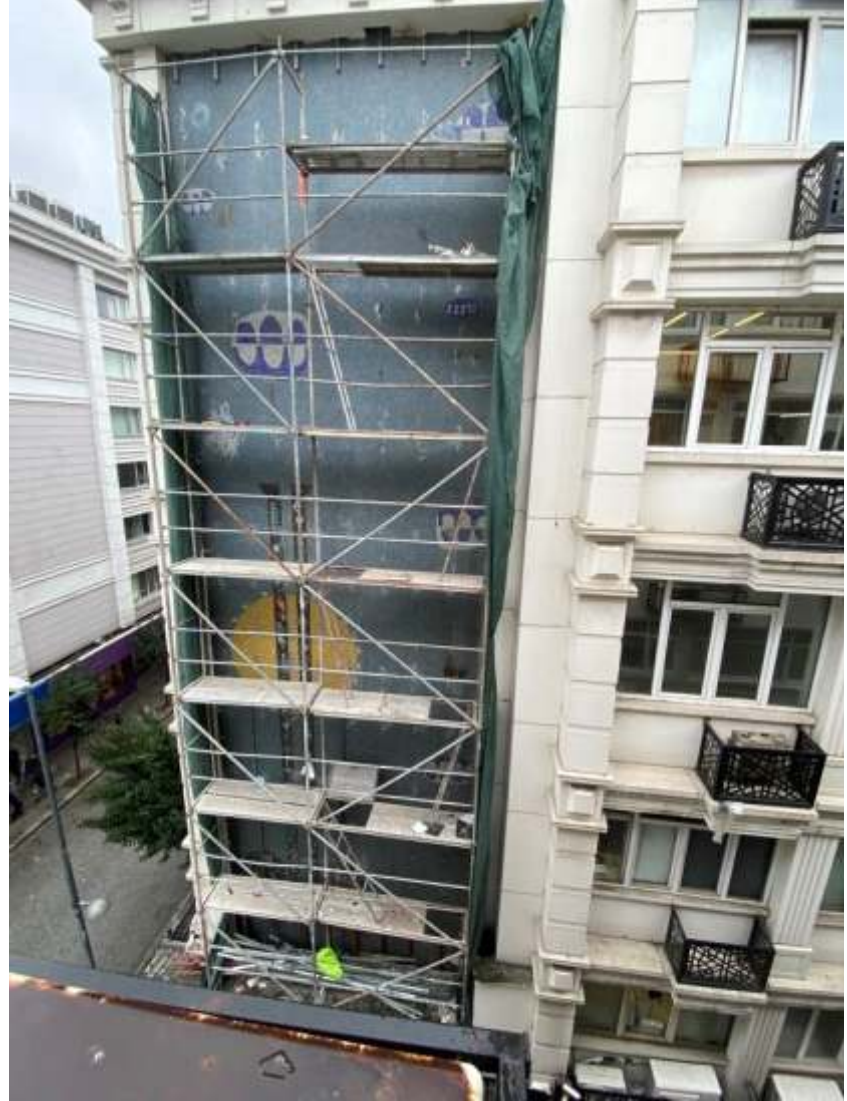
•2022 yılı Prekast kaplamaların sökümü sonrası mozaïğin görünümü.

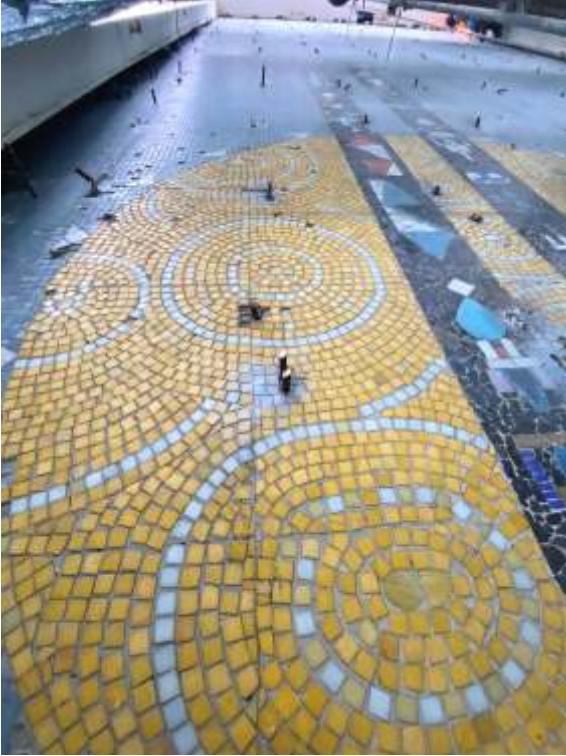
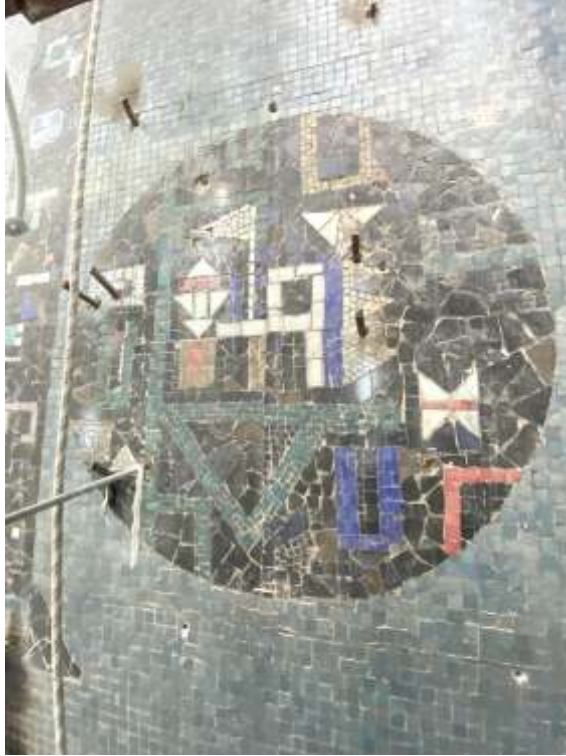
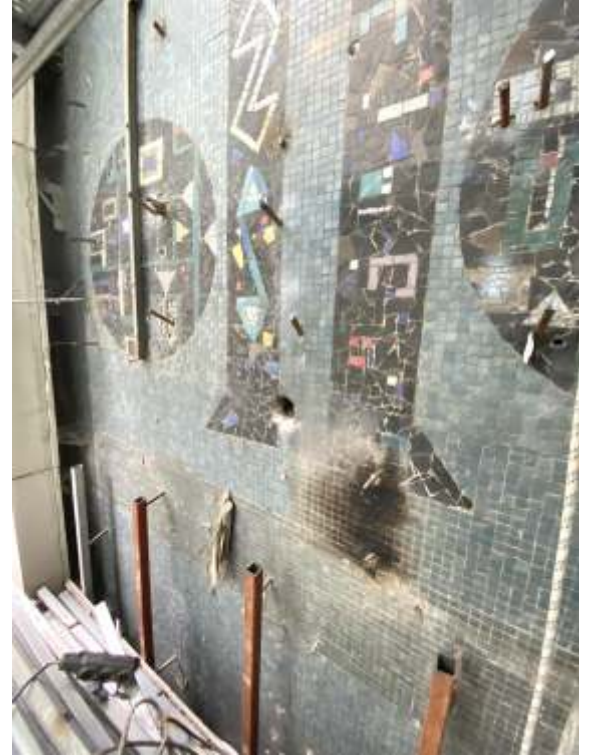
2022 yılı restorasyon öncesinde sökülen prekastlardan geriye kalan mozaik yüzeylerdeki tij demirleri.

Mozaik yüzeylerde başta tij demirlerinin sökümü sırasında oluşmuş boşluklar olmak üzere bazı eksik tessera parçaları veya eksik tesseralı alanlarda bulunan boşluklardan derz için kullanılan dolgu harcı su ile inceltilerek ince şırıngalar ile önce ½ alkol su karışımı ardında da harç malzemesi şırınga ile enjekte edilmiştir.

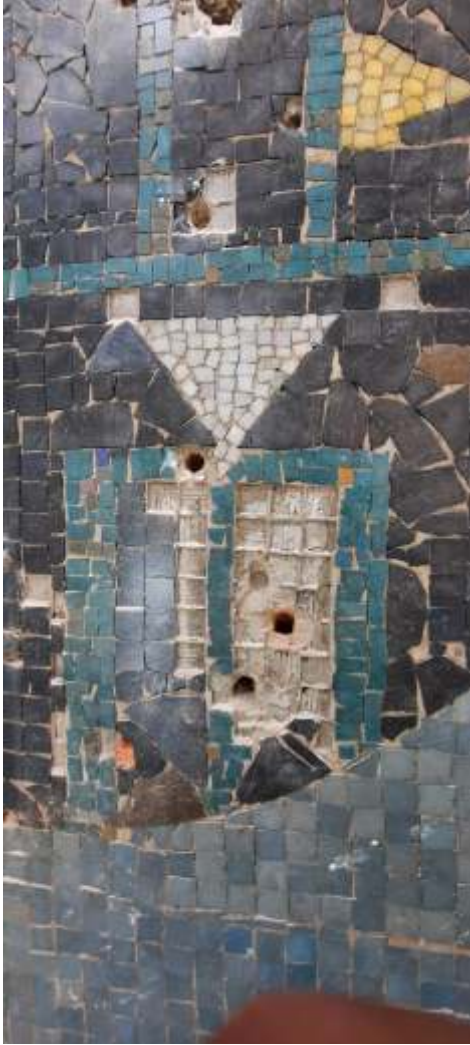
•2022 yılı tij demirlerinin söküm sonrası mevcut mozaik yüzeylerden örnek.

Cephede ki tij demirlerinin sökümü sonrasında meydana çıkan boşluklar ve delikler görülmektedir.

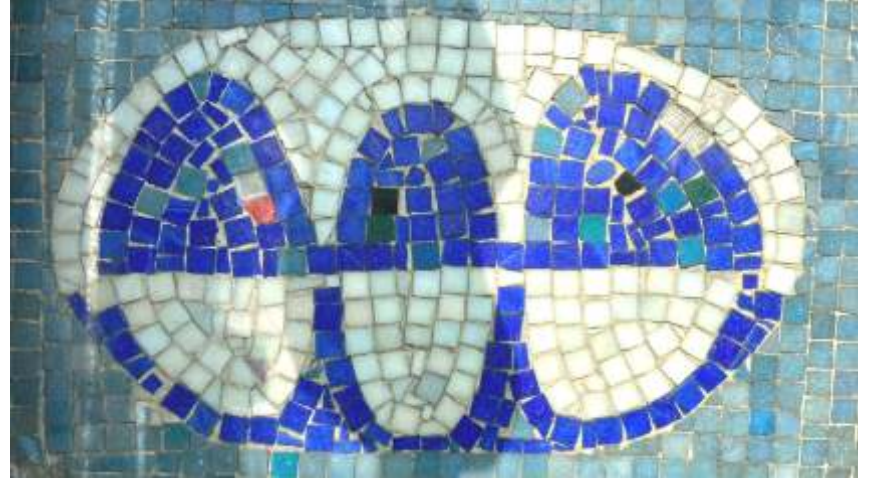
•Cephe mozaiklerinde zaman, çevre ve hava koşullarından kaynaklı olarak düşmüş tesseraların yatak harçları görülmektedir.

İlk olarak cephe mozaiklerinde özgün olarak kullanılmış derz harçları oldukça ilgi çekici bulunmuştur. Normal şartlarda iç mekanlarda karşılaşılan yumuşak dokulu derz harçlarının dışarıda uygulandığı tespit edilmiştir. Bu dolguların mozaik'in bulunduğu çevre koşulları içerisinde 3 ile 5 yıl içerisinde tesseraların sağlamlık durumları ile özgün derzlerin boşalma durumlarının takip edilmesi yerinde olacaktır. Mozaik cephede yer yer tespit yapılmış olunan eksik tesseralar ve eksik tessera parçalarının bulunduğu alanlarda dolgu harcı ile dolgu yapılmış ve dolguların kenarlarından tessera boyut ve formlarına göre derzleri spatülle çizilerek özgün tessera formları verilmiştir. Fresk tekniğinde olduğu gibi yüzeyler düz bir şekilde dolgu yapılmamıştır. Mozaik yüzeylerde bulunan boşluk alanlarda dolguların mozaik tarzında derz yapılması eksik mozaiksiz alanlardaki bütünlüğü daha estetik olarak tamamlayan bir yöntemdir. Avrupa da bazı mozaik çalışmalarında da bu yöntem stampa dolgu olarak tercih edilmektedir.

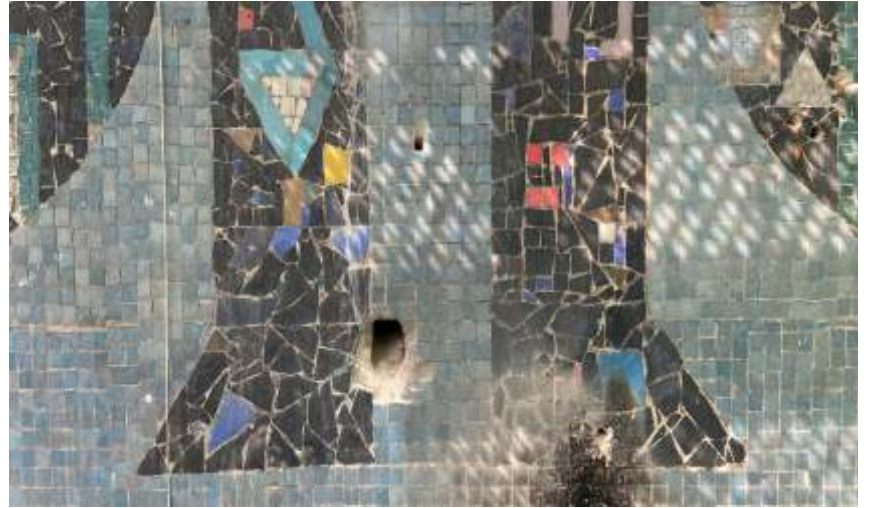
Cephede ki düşey (Türk Motifli) bezeme de tij deliklerinden kaynaklı yok olmuş tesseraları ile zift bulaşmış yüzey.

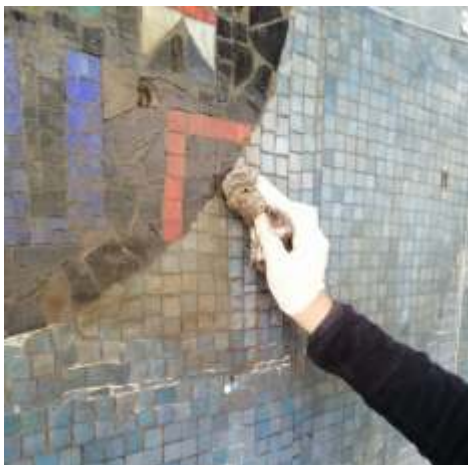
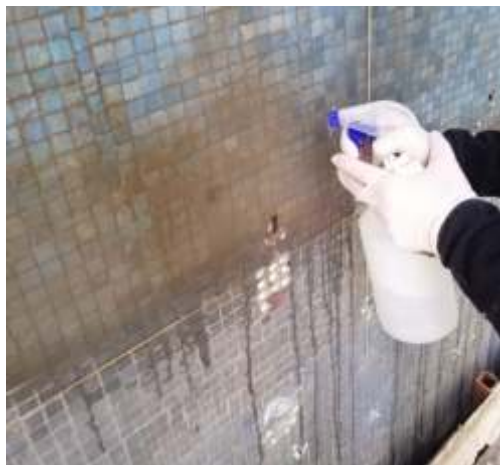
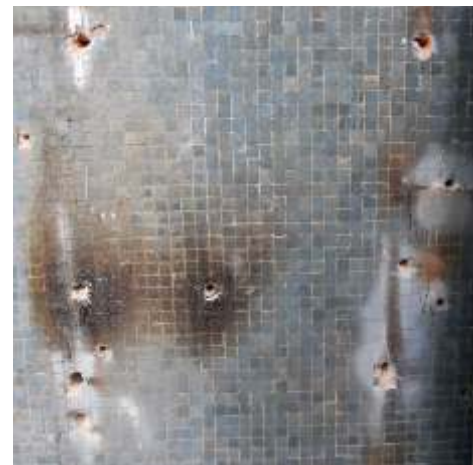
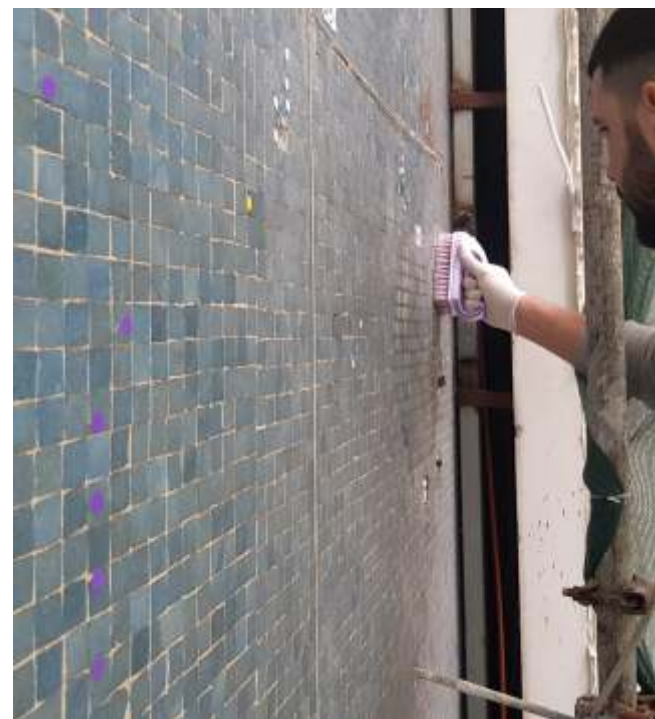
1

**Mozaiklerin fotoğraflanarak belgelenmesi,  
projelendirme çalışmaları;**

Mozaik yüzeyleri soldan sağa doğru yatay ve düşey akslarda bir metre aralıklar ile keten ipler çekilerek çalışma alanları küçültülmüştür. Küçültme yapmanın maksadı çalışma alanlarındaki küçük tesseraların daha kontrollü uygulama yapılması ve belgeleme için de kolaylık sağlamasından dolayı tercih edilmiştir. Ayasofya müzesi kubbe mozaikleri bezeme projelerinde de mozaik ve fresk uygulamaları bu yöntemle kontrollü olarak çalışılmıştır. Kare alanlara bölünen cephe yüzeyi fotoğraflama da ve fotoğrafla projelendirme yapılmasında daha fazla detaylı pratikler sağlamaktadır.

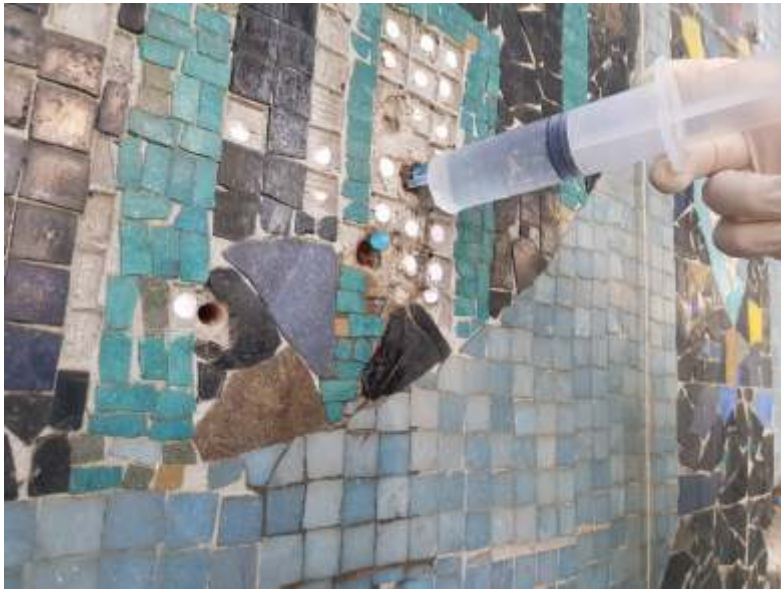
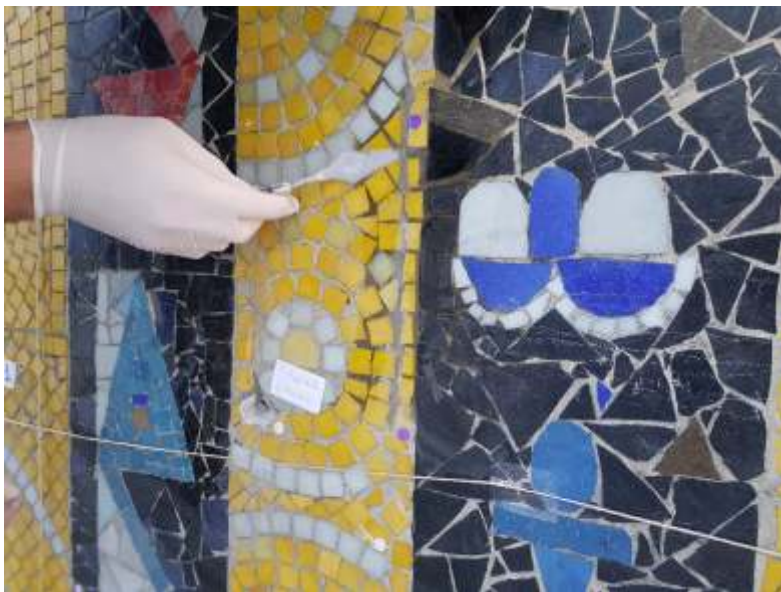
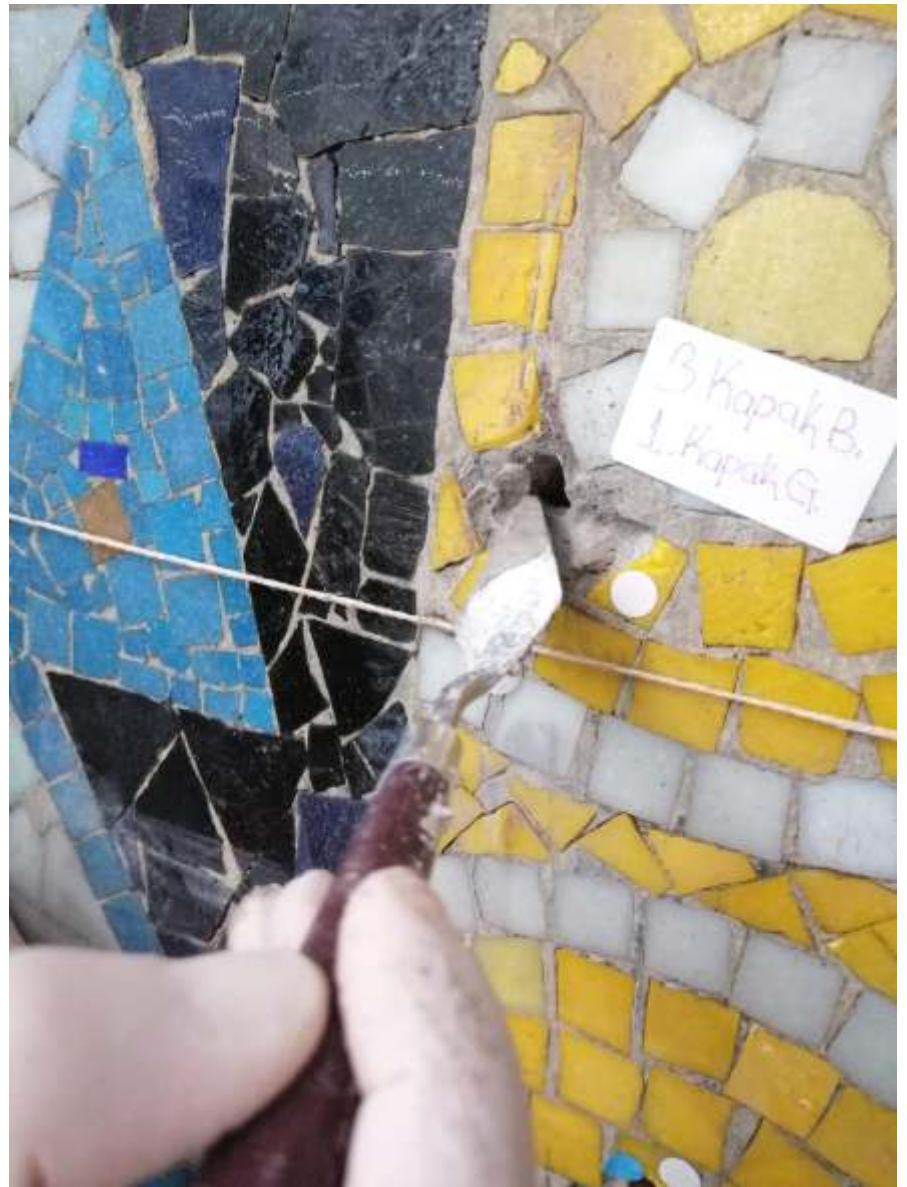
3

**Mozaik alanlarda mozaik yüzeylerin  
kimyasal olarak temizlenmesi;**

Mimar Sinan Üniversitenin hazırlamış olduğu raporda da belirtilmiş olduğu gibi yüzey kirliliğinde birkaç farklı kimyasal deneme yapılmış ve sonuçta en hafif olan kimyasal yüzey temizliğinin de tercih edilmiştir. Eser temizliklerinde her zaman en hafif ve uçucu bazdaki kimyasallar tercih edilmelidir.

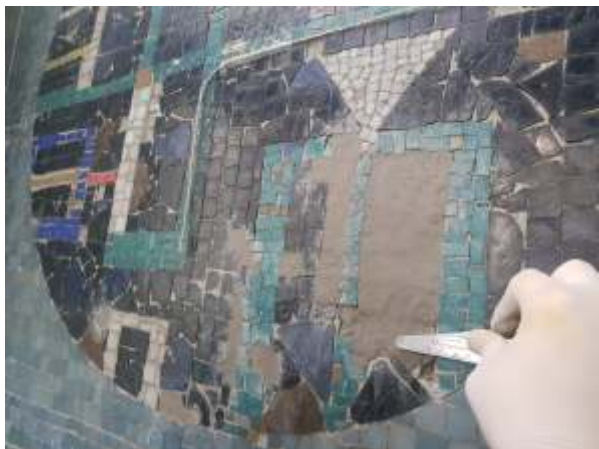
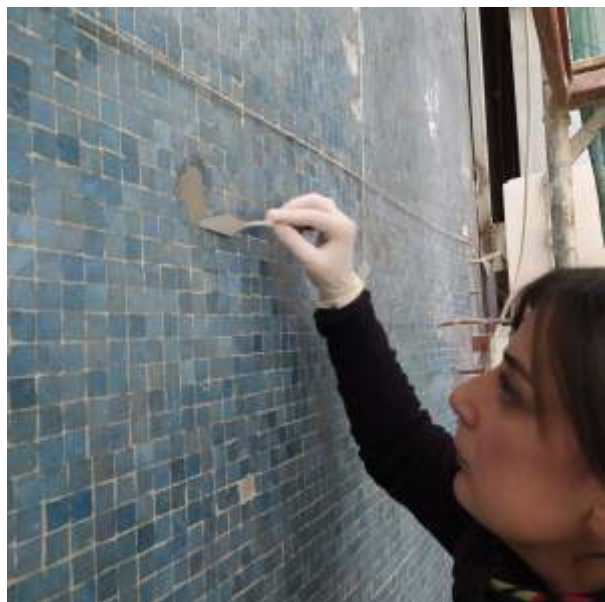
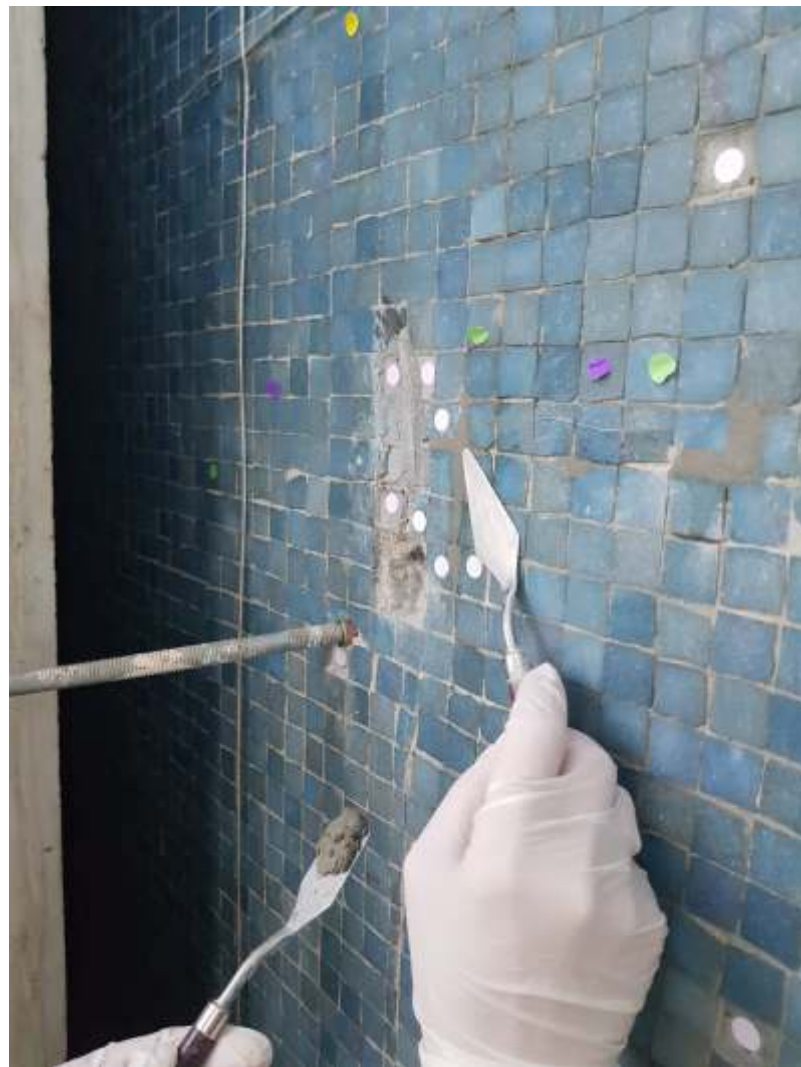
5

**Mevcut tesseraların yerinde kontrol edilmesi  
ve sağlamlaştırılması;**

Mozaik eserlerin koruma onarımlarında önemli olan detay çalışma aşamasından birisidir. Bu aşamada mevcutta yerinde bulunan tesseraların yatak harcı ile yüzeye bağlı olduğunu tespit etmek için kontroller sağlanır. Yatak harcı ile bağlayıcılığı kalmamış tesseralar var ise bu tesseralar yüzeyden hassas el aletleri ile alınarak tesseraların arkasında bağlayıcılığı kalmamış harç sökülerek tesseraların arka yüzüne yeni dolgu harcı konularak tessera mevcut yerine geri konulur. Bu durumda mevcuttaki tesseraların da güvenliği sağlanmış olacaktır.

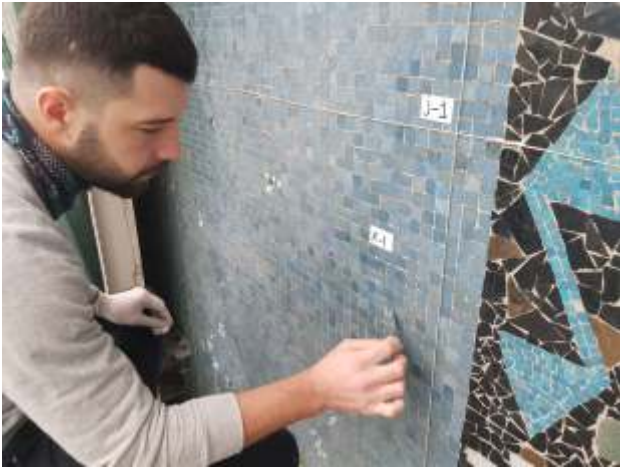
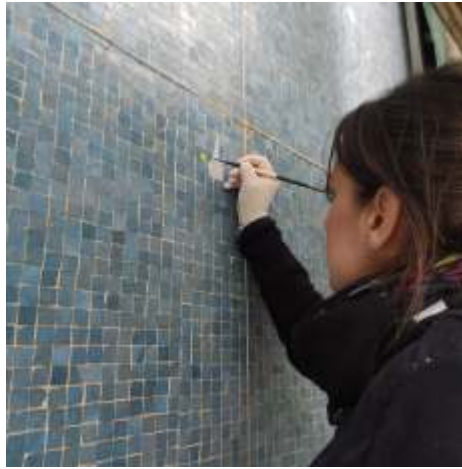
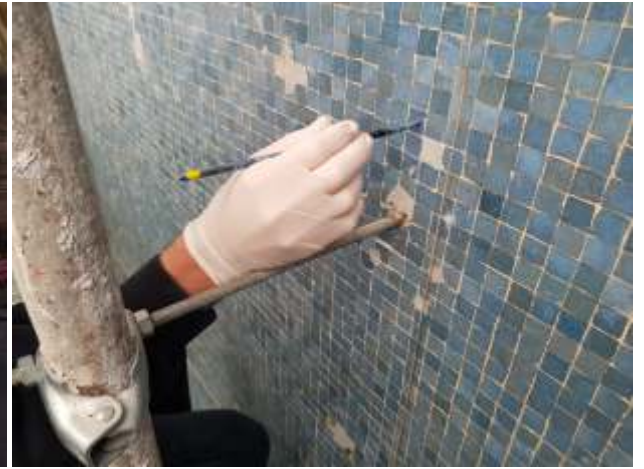
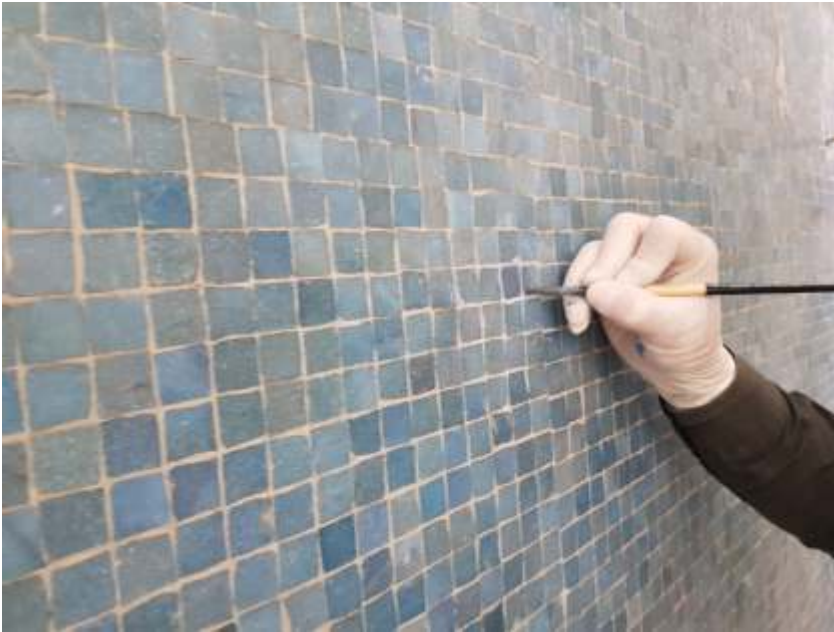
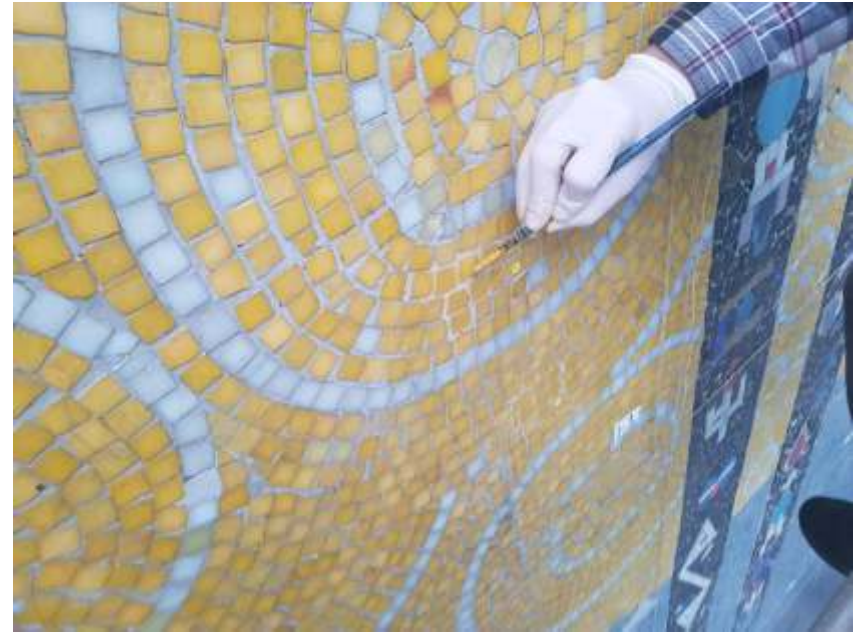
7

**Çatlak bölgelerde ve derzi olmayan  
mozaik alanlarda derz dolgularının  
tamamlanması;**

Mozaik cephede yer yer çevre ve hava koşulları sebebiyle zamanla bağlayıcılık özelliğini yitirmiş derz harçlarının boşalmış oldukları tespit edilmiştir. Uygulama raporunda tavsiye edilen en uygun dolgu harcı ile derzlerdeki eksik alanlarda derz dolgu çalışması yapılmıştır.

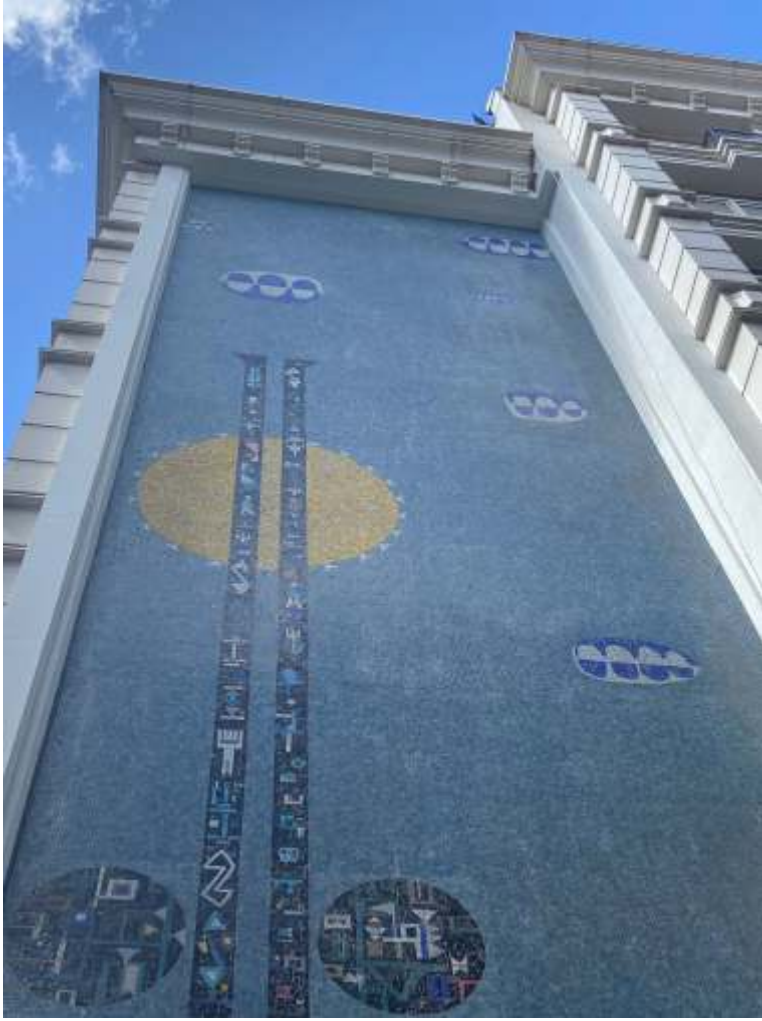
Piri Reis Sokak Mozaik Cephe Görüntüsü

- **NOT:** Özgün derz harçlarının yumuşak dokulu olmasından kaynaklı oluşabilecek derz boşalmaları ile tesseraların sağlamlık durumları yerinde incelenerek korumanın aktif olarak sürdürülmesi önerilmektedir. Hava şartlarının oluşturduğu asidik yağmurlar, sıcak, soğuk, don ve yağmur gibi hava olaylarından kaynaklı olarak renklendirmelerde tahribatların dökülmesi veya solması mümkün olabilir. Ayrıca mozağin hemen yanından cephe boyunca yükselen bacadan çıkan gaz ve sıcaklıklar da bu konuda olumsuzluk yaratacaktır. Çalışmalar sırasında gazın tesiri açık bir ortam olmasına karşın hissedilir bir orandadır. Cephede uygulanan renklendirilmiş çalışmalar ortalama üç ile beş yılda bir kontrol edilerek yenilenmeli ve koruyucu sürülmelidir.

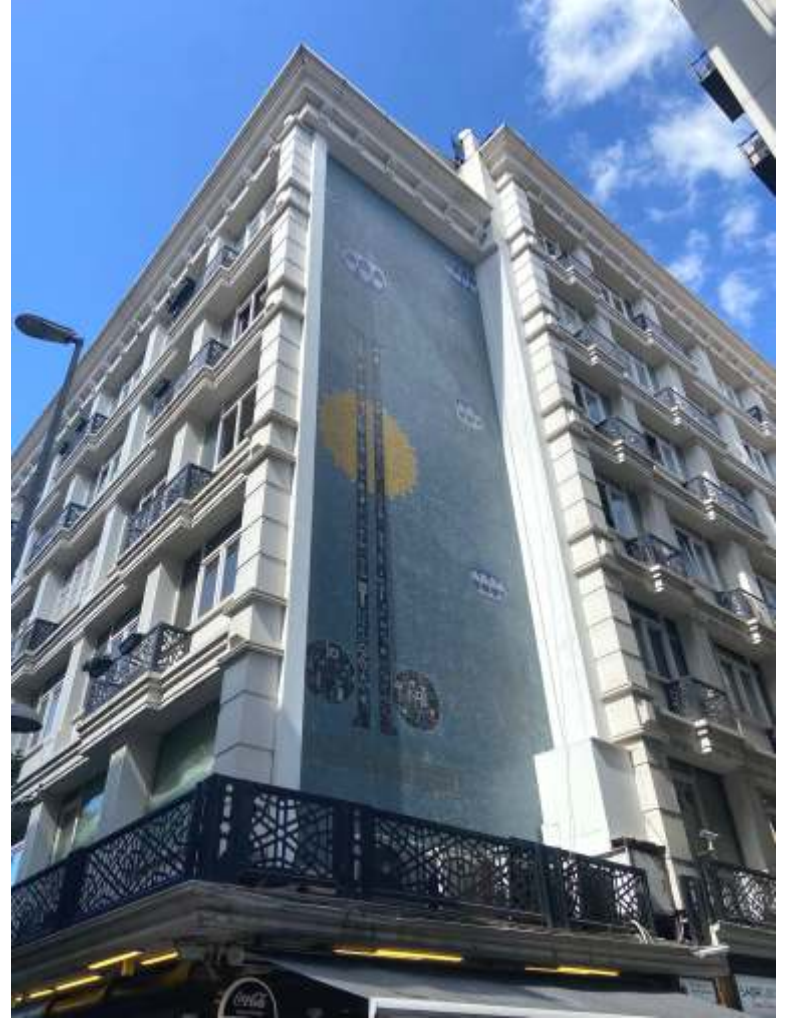
Hamidiye Caddesinden Mozaik Cephe Görüntüsü
